Valoración de la infraestructura de los edificios religiosos para el turismo accesible en Villahermosa, Tabasco, México

Rating infrastructure religious buildings for accessible tourism in Villahermosa, Tabasco, Mexico

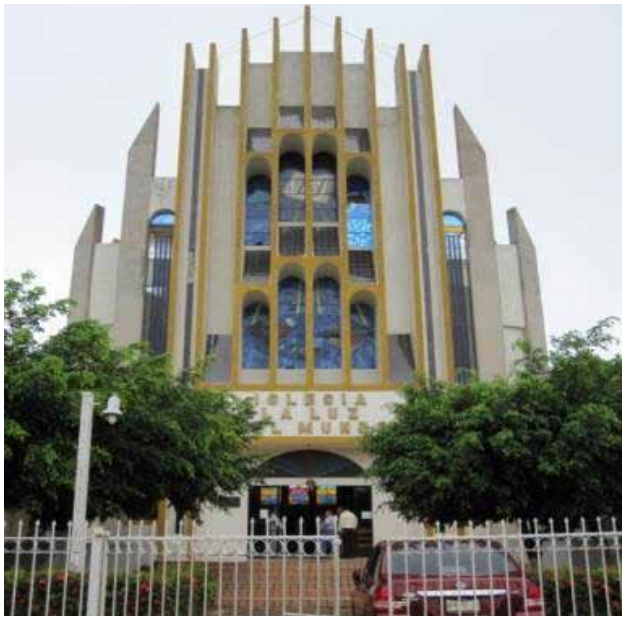
Figura 1. Templo Luz del Mundo

El primer templo visitado fue la Luz del Mundo (figura 1) “Iglesia del Dios vivo columna y apoyo de la verdad”, su denominación es la Luz del Mundo la cual proclama las buenas nuevas de Salvación al mundo entero, localizado en la Calle Revolución No 104 Tamulté de las Barrancas, el pastor es Felipe Montejano Leyva, y su representante internacional es el apóstol Samuel Joaquín Flores.

Este templo fue construido el 6 de abril de 1926, por Aarón Joaquín González. Y posee las siguientes características: Las columnas muy altas representa la verdad, el color dorado simboliza la luz que su Dios para el mundo. La puerta de la entrada principal es ancha, también tiene puertas laterales pero son angostas, las ventanas son de arcos de un metro aproximadamente son de color dorado. Los asistentes se sientan en bancas y está muy iluminado por dentro, el piso es de mosaico y cuenta con baño que se localiza detrás del templo.

El templo la Luz del Mundo (22 puntos) no cuenta con estacionamiento lo que trae como consecuencia poner en peligro la integridad física de los visitantes o turistas, ya que hacen uso de las vías principales para el ascenso y descenso. Tampoco cuenta con sala de reuniones, accesorios, barandales y pasamanos, éstos últimos ponen en riesgo a todas las personas que requieren del servicio de las escaleras. Y pese a tener salón de cultos, carece de butacas móviles, de lugares señalizados cerca del púlpito para personas con capacidades diferentes y los espacios no están libres de obstáculos. Además, los andadores son estrechos, no hay uniformidad en sus superficies (muy accidentadas) y la pendiente de las rampas es mayor a lo indicado (25%) y son muy estrechas.

En el caso de los higiénicos las rutas de acceso no están señalizadas y las pendientes hacia las coladeras no tienen las medidas adecuadas. No obstante, los accesos exteriores, escaleras, circulaciones, inodoro y lavabo son los criterios antropométricos que parcialmente cumplen con la normativa.

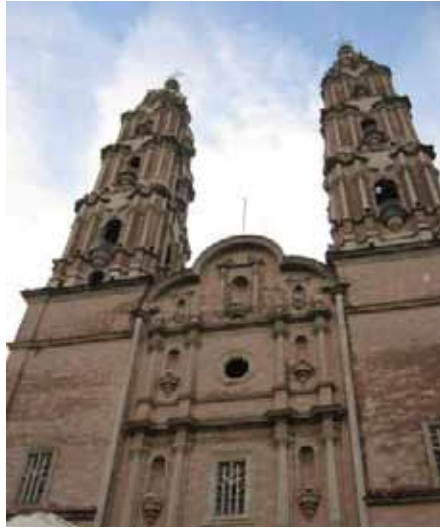
Figura 2. Catedral del Señor de Tabasco

El segundo fue la Catedral del señor de Tabasco (figura 2) su denominación es católica. Está ubicado en la avenida Paseo Tabasco No 602 centro, el representante es el padre Manuel Ordoñez.

Esta catedral fue construida en 1775, posteriormente en 1945 fue remodelada por el obispo José de Jesús del Valle y Navarro y se concluyó en 1990. Cuenta con las siguientes características: Dos imponentes y altas torres, su fachada tiene un estilo barroco sobrio con tres cuerpos y un remate a manera de cúpula; en el altar mayor se encuentra una gran cruz de bronce y una imagen de Cristo de pie, conocido como el “Señor de Tabasco”. El 11 de mayo de 1990, la catedral fue consagrada y bendecida por SS. Juan Pablo II en misa solemne, durante su visita a la ciudad de Villahermosa.

Los templos que cumplen parcialmente son los que representan deficiencias o no están adecuados a lo establecido por Gutiérrez y Buenfil (2005). Tal es el caso del La Catedral del Señor de Tabasco (21 puntos) que no tiene sala de reuniones, accesorios, barandales y pasamanos. A pesar de que cuenta con andadores estos son estrechos, sus superficies no son uniformes y sus pendientes son mayores a lo indicado lo cual representa un riesgo para cualquier turista. El salón de cultos carece de butacas móviles, no hay áreas específicas marcadas para los turistas con capacidades diferentes y las salidas de emergencias no se encuentran próximas a los accesos.

Con respecto al criterio de higiénicos, éste carece de alarmas visuales, sonoras y barras de apoyo sujetas a los muros y el ancho del camino es menor a 1.2m. Asimismo, presenta deficiencias en el criterio de inodoro y lavabo debido a que las puertas no son plegables (no tienen el ancho correspondiente), no hay espejo y los manuales no son de brazo o palanca y se encuentran deteriorados. Aunque cuenta con accesos exteriores, rampas, escaleras, circulaciones y estacionamiento éstos no están adecuados de acuerdo al manual de accesibilidad.

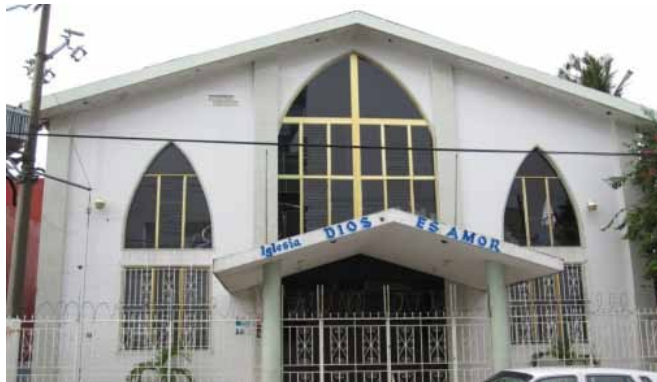
Figura 3. Templo Bautista.

El tercer templo fue Dios es Amor (figura 3) su denominación es Bautista. Situado en la Calle Ernesto Malda entre Hidalgo y Reforma de la Colonia Roviroso. El pastor es Salvador Ramos García. Este centro religioso fue construido el 31 de marzo de 1984 por Josué Santos Contreras. Las características del templo son las siguientes: el acceso de la entrada principal tiene varios escalones, la puerta principal es amplia, el piso es de mosaico, los pasillos son anchos, las bancas están separadas a medio metro una de la otra, tiene buena iluminación, el baño cuenta con accesorios y en buen estado.

El templo Bautista (27 puntos) carece de estacionamiento y sala de reuniones. Cuenta con barandales y pasamanos pero son rústicos y no permiten el deslizamiento adecuado de manos. Los andadores no tienen cambios de texturas en los pavimentos, son estrechos e irregulares. El salón de cultos carece de butacas móviles y los lugares para las personas con habilidades diferentes no se localizan próximos a los accesos ni a la salida de emergencia. Los higiénicos no tienen rutas de accesos señalizados, ni barras de apoyo sujetas a los muros y los manuales hidráulicos no son de palanca o brazo. Los criterios que cumplen de acuerdo al manual de accesibilidad son los accesos exteriores, lavabos, inodoro, circulaciones, accesorios, rampas y escaleras.

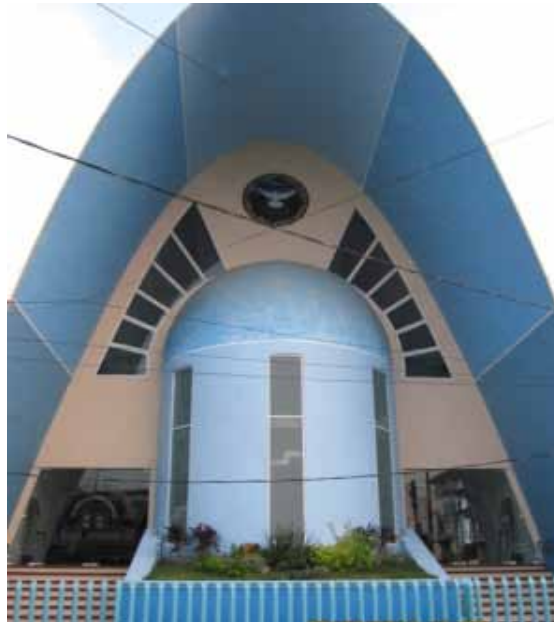
Figura 4. Templo presbiterian

El cuarto templo (figura 4) visitado fue el de Nueva Jerusalén, antes “Espíritu Santo” con denominación presbiteriana ubicado en Avenida Zaragoza esquina Morelos, en la colonia Centro. Su representante es Alfonso de la Cruz Guzmán. Este templo fue construido por los Presbíteros Salomón Díaz, Eligio N. Granados, Mariano Olivera y el Profesor Pompeyo Morales. La obra se inició en 1952 y se concluyó en 1971 debido a que fue construido por etapas. Este templo cuenta con una puerta plegable ancha, el acceso a la entrada tiene muchos escalones, no cuenta con estacionamiento, los pasillos son muy estrechos, cuenta con bancas y baño.

El templo Presbiteriano (28 puntos) no tiene circulaciones, estacionamiento y sala de reuniones. Aun así, tiene criterios que satisfacen las necesidades de los turistas, como son escaleras, higiénicos, inodoro, lavabo, barandales y pasamanos que cumplen de manera satisfactoria. Hay otros criterios que carecen de accesibilidad como es el caso del acceso exterior, ya que no cuenta con señalización en las entradas, el área de aproximación no está libre de obstáculos y tiene muchos escalones lo que no facilita el libre acceso.

Las rampas no tienen la longitud mínima de 1.22 m. Los andadores cuentan con pavimento anti-derrapantes. Sin embargo, acumulan agua, las juntas y rejillas no tienen la separación de 13 mm, los accesorios no están instalados por debajo 1.2 m de altura. Los andadores no tienen el ancho mínimo de 1.5 m y no tienen cambios de textura en los pavimentos, el salón de cultos carece de butacas móviles, los accesorios no están adecuados a la normatividad antropométrica.

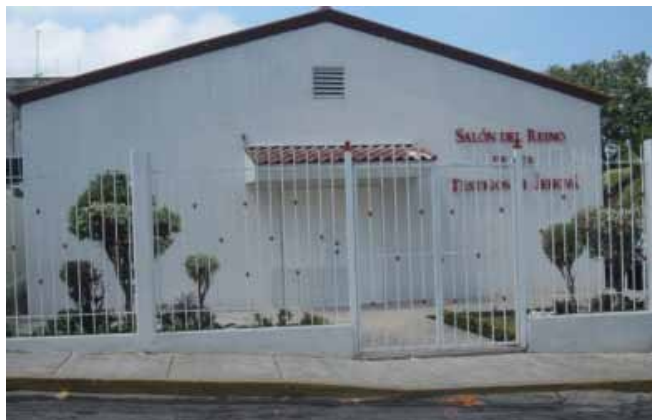
Figura 5. Templo Testigos de Jehová

El quinto templo fue el Salón del reino de los Testigos de Jehová (figura 5) su denominación es Testigos de Jehová, localizado en la Calle Matilde Pérez Frías 419 en la Colonia Tierra Colorada, el representante es Mauricio Custodio Hernández. Todos los templos de los Testigos de Jehová se caracterizan por tener el mismo diseño, lo único que varía es el color que puede ser dorado, rojo o azul. La peculiaridad de esta religión que los hace diferente de las otras religiones es que para la construcción de sus centros religiosos, ellos mismos son los arquitectos e ingenieros. Este templo cuenta con las siguientes características: Tiene dos accesos una frontal y el otro lateral, una puerta es amplia y la otra es angosta, sus ventiladores son de techo, tiene buena iluminación, el piso es de mosaico, sus sillas son plegables, los pasillos son amplios y el cuentan con sanitario.

El templo de los Testigos de Jehová (30 puntos). A pesar de no contar con el criterio de estacionamiento y sala de reuniones, si cumple con las características que debe tener el acceso exterior como es señalización en las entradas, claro mínimo de 90 cm, área de aproximación libres de obstáculos, las escaleras son firmes con antiderrapantes, la arista es redondeada, los andadores tienen el ancho correspondiente y el piso es uniforme. El inodoro cuenta con la altura adecuada y tiene barras de apoyo para el soporte del turista, el lavabo tiene el lavamanos de 76 cm como lo establece el manual y los manerales son de palanca. Por último, los accesorios están instalados adecuadamente para todos los usuarios.
